A perőcsényi műemlék református templom története, felújításának kezdeti lépései és faanyagvédelmi vonatkozásai

Varró Beáta - okl. kertészmérnök, faanyagvédelmi szakértő

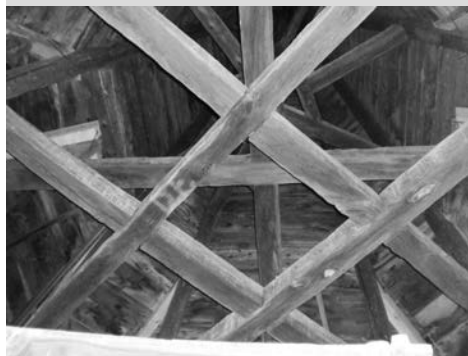
1. ábra p2080178

A héjazat állapota miatt az épület egészén valószínűsíthető volt a gombakárosodás. A toronysisak alsó két kötőgerenda szintjét alkotó tölgyfa gerendák károsodása minimális volt.

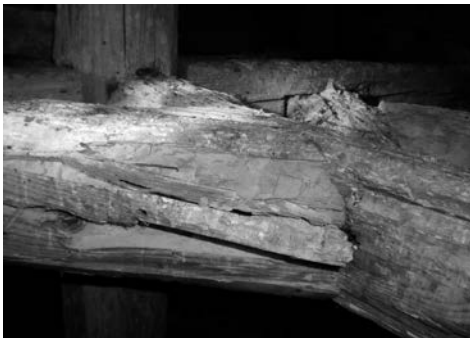
2. ábra p2080183

A torony vizsgálatokor a fenyő elemeken már észlelhető volt a jelentős mértékű rovarkár. A nagyarányú keresztmetszet csökkenést szenvedett tartószerkezeti elemek miatt önmagában a tervezett héjazatcsere nem lett volna elégséges. A statikai vélemény alapján ez a karcsú, nyolcszögű, telibedeszkázott torony császárfa és közbenső merevítés nélkül is megállna, amennyiben a szaru-
zat és a deszkaborítás ép.

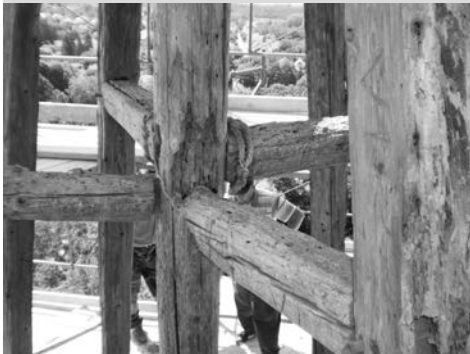
A szarufák külső, héjazat felőli oldala csak a héjazat teljes megbontása után vált láthatóvá és ekkor már nem volt kérdéses, hogy gazdaságos és hosszú távú megoldásnak csak a teljes csere tekinthető. Faanyagvédelmi szempontból az ilyen nagymértékben gomba és rovarkárosított elemek megtartása egy ritkán ellenőrzött új szerkezetben, még védőkezelt állapotban is kockázati tényezőt jelenthet.

3. ábra (p7150113) a császárfa

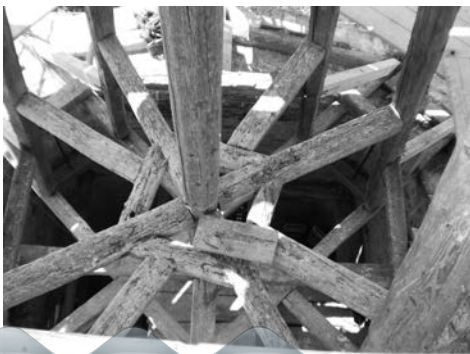
4. ábra (p7150114) a toronysisak eredeti tarósszerkezete

A legsürgetőbb feladat, a meggyengült fa tartószerkezetű toronysisak cseréje a Horex Kft. lelkiismeretes munkájának eredményeként 2013 nyarán valósult meg.

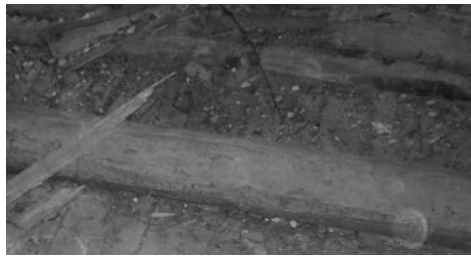
5. ábra (p2090196_2) födémgerenda kinézete a vizsgálat előtt

A födémgerendák egy-két elem kivételével súlyosan rovarkárosítottak, teherviselő keresztmetszetük jelentősen csökkent. A beépített faanyag szíjács részének károsodását elsődlegesen cincérfélék okozták, a gombabontott gerendaszakaszokon dacos kopogóbogár kártétele jellemző. A sérült héjazat alatt a beázás miatt fehér, valamint barnakorhasztó gombák is megtámadták az elemeket. A statikai vélemény alapján az eredeti födém szerkezet megerősítéssel megtartható és így, a templom belső tere menthető.

A megerősítés három változata:

1. acél rácsos tartó kialakításával, födémelemek felkötésével
2. a jelenlegi fagerendák közeibe új fagerendák elhelyezésével
3. a jelenlegi fagerendák bárdolás utáni megerősítésével

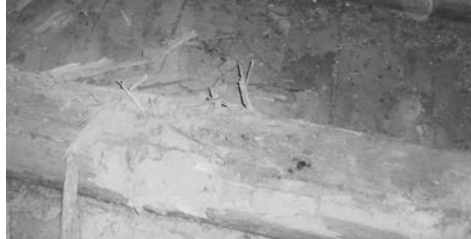
6. ábra (p2090196_3) födémgerenda a vizsgálat után

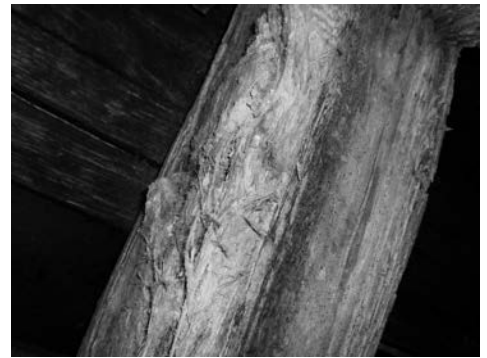
A fedélszéken a legsúlyosabb károsodást a beázás miatt a torony felőli főállás szenvedte, valamint az összes szarufa felső harmadában fehérkorhasztó gombák kártételéhez hasonló károsodást észleltünk. A mikroszkópi vizsgálatokkal jól láthatóvá vált, hogy sok esetben gombafonalak egyáltalán nincsenek jelen a bontott faanyagban, hanem az előregedett palafedésből kimosódó vegyületek kémiai korróziója okozta a szarufák károsodását.

7. ábra (p2100206) kémiai korrózió szarufán

A templomhajó födém és fedélszerkezetének helyreállítását és a teljes héjazatcserét a statikai szakvélemény alapján 5 éven belül kellene megvalósítani. A fedélszék helyreállítása és a héjazat mielőbbi cseréje nélkül a biológiai károsodások drasztikusan megnövekedhetnek.
